# LÆRKEBO AFDELING 238-0

BEBOERINFORMATION 30-09-21

# INDHOLDET AF RENOVERINGEN

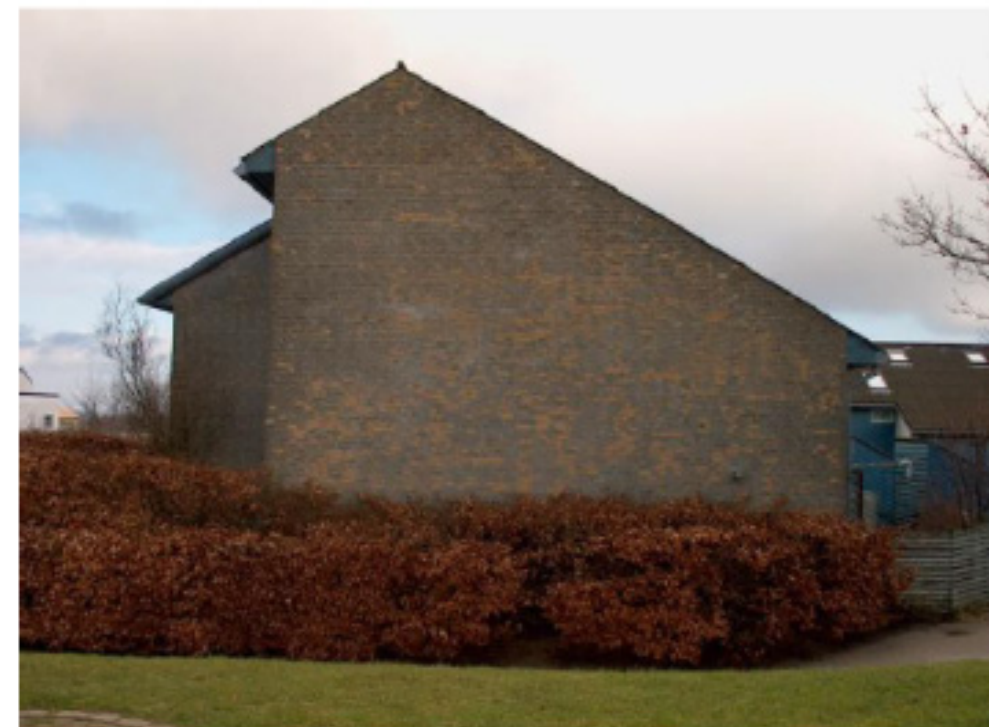
Gavl med opfugtet murværk

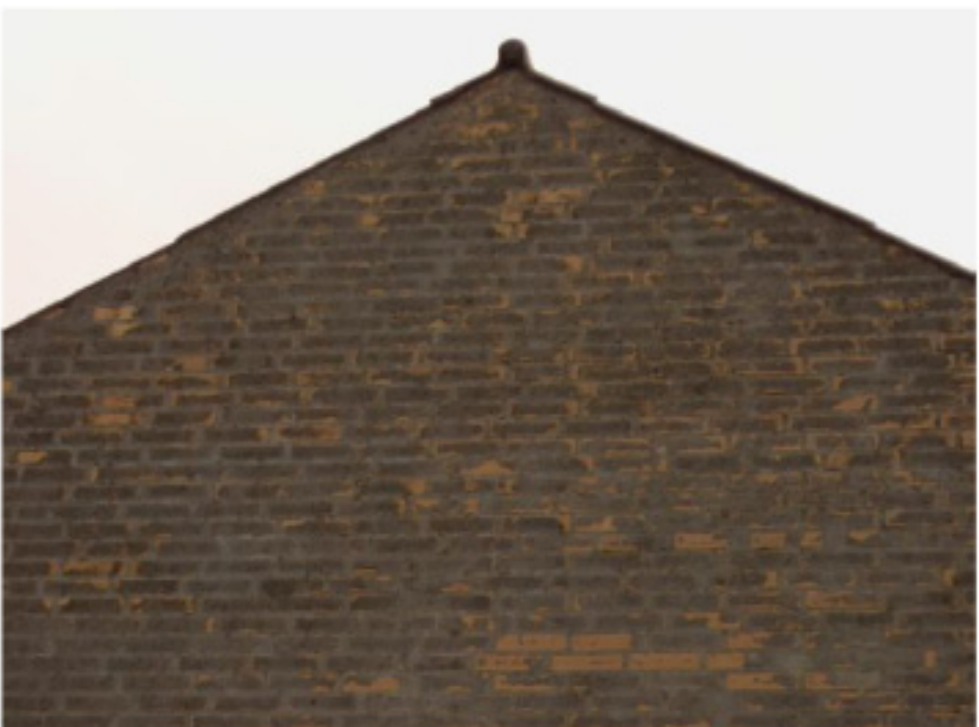
Opfugtet murværk, afskallet vandskuring og porøse fuger.

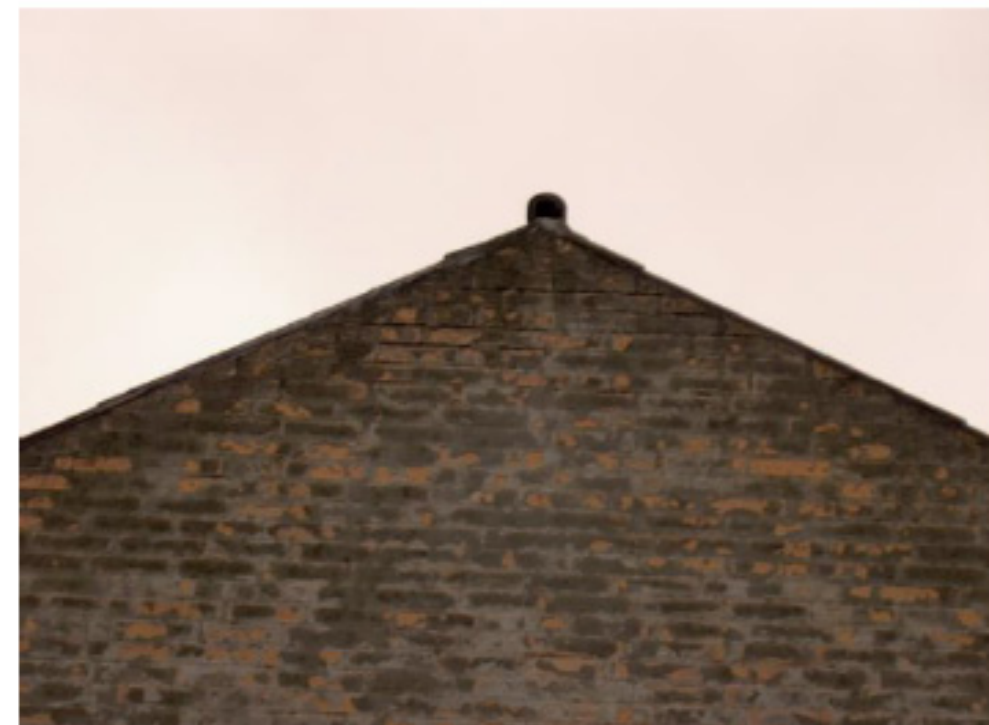
Opfugtet murværk, afskallet vandskuring samt defekte og udfaldne fuger.

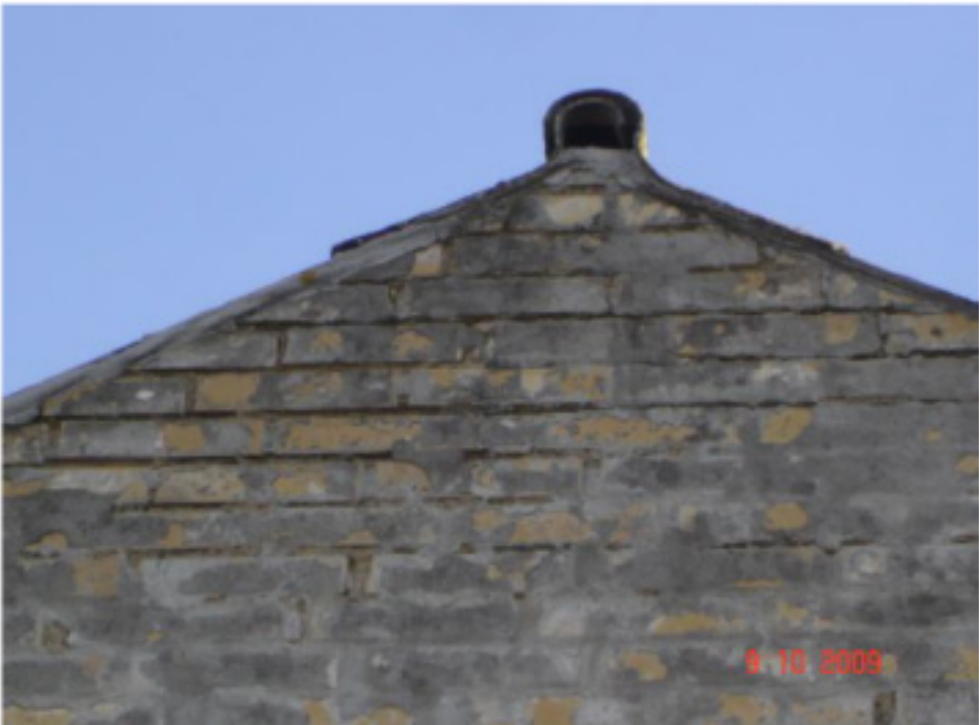
Kraftigt nedbrudt murværk øverst på gavl. Tagplader mangler fremspring i forhold til gavlmur.

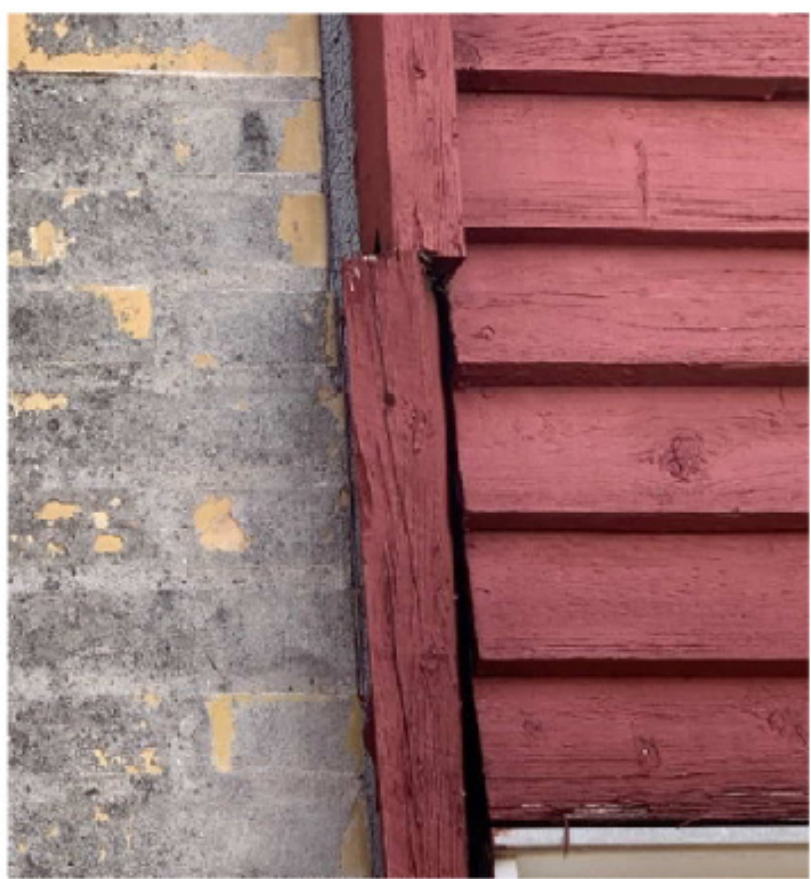
Planke ved klinkbeklædning med råangreb

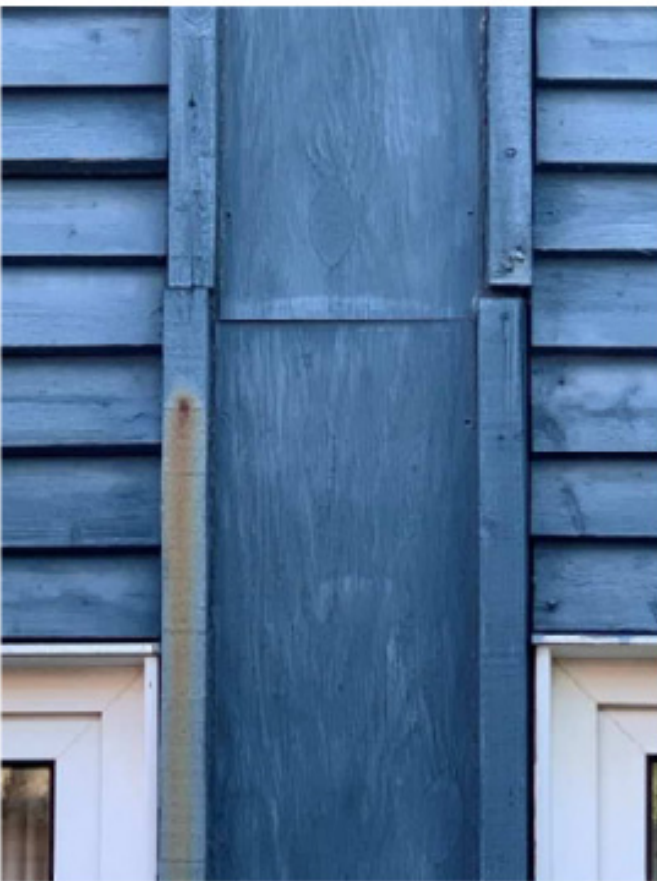
Krydsfiner er delamineret og under nedbrydning.

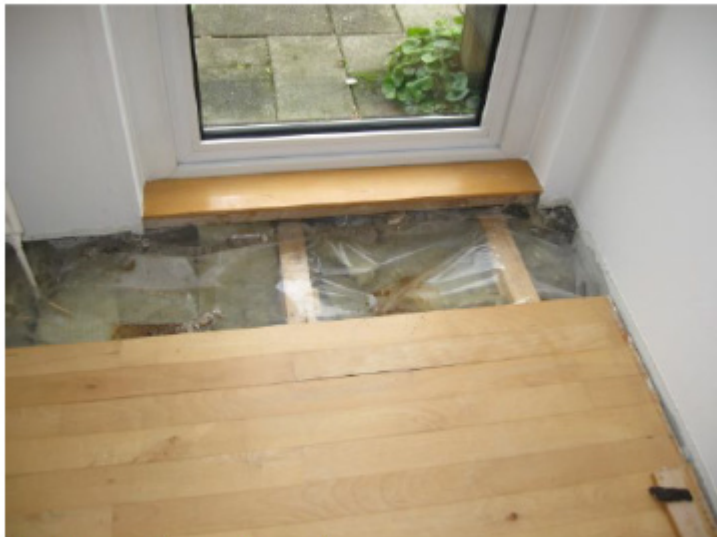
Gulvbrædder er fjernet.

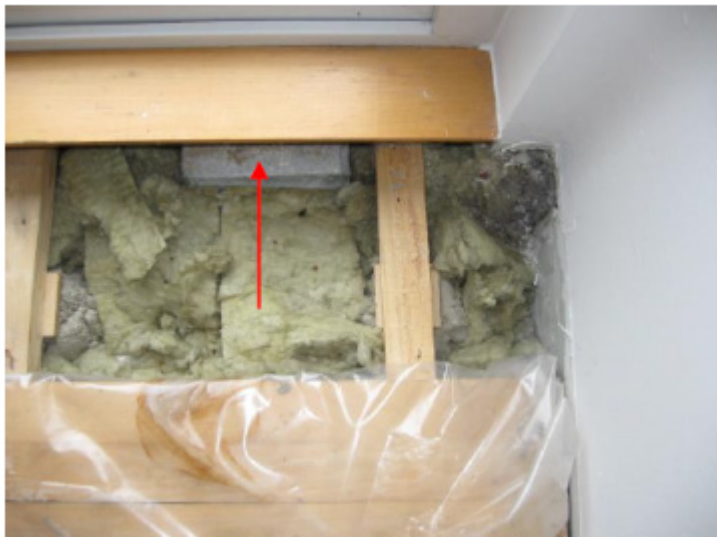
Sløset og mangelfuld isolering i nr. 255.  
Forundersøgelse udført: August 2010

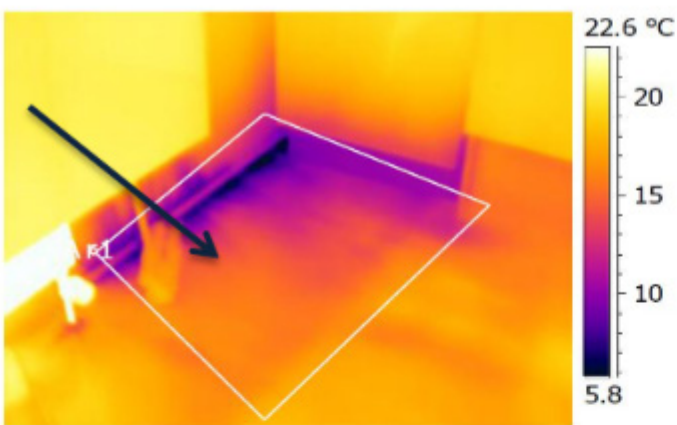
Skelagervej 63  
Eksempel på kraftig kuldebro og træk i køkken ved en skillevæg. Der trækker således kold luft ind i boligen, og ikke kun langs ydervægge.

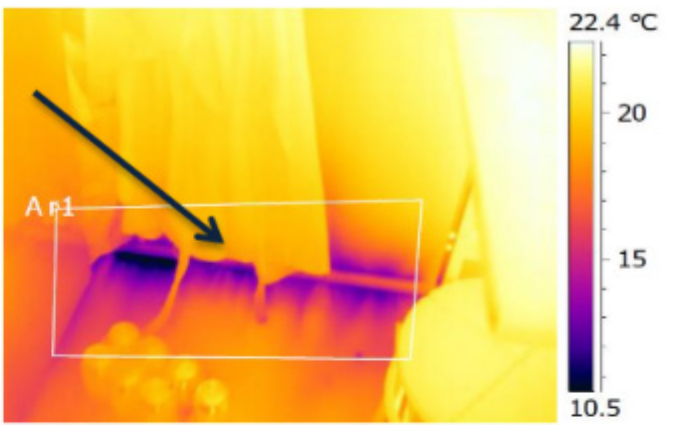
Skelagervej 83  
Eksempel fra samling mellem gulv og ydervæg i køkken, hvor der ser tydelige trækproblemer.

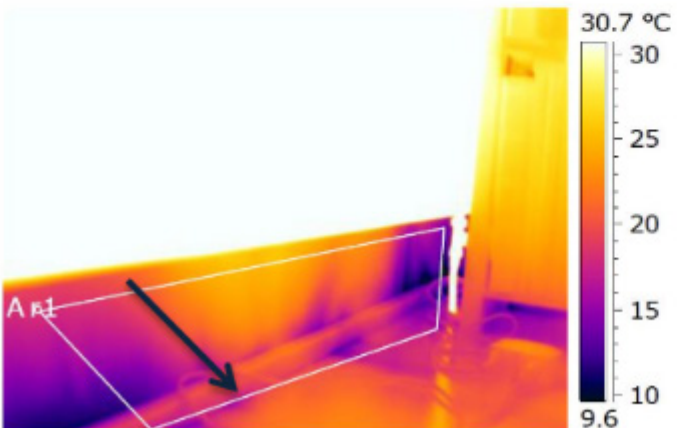
Skelagervej 83  
Eksempel på kuldebro og træk i stue.  
Forundersøgelse udført: August 2015

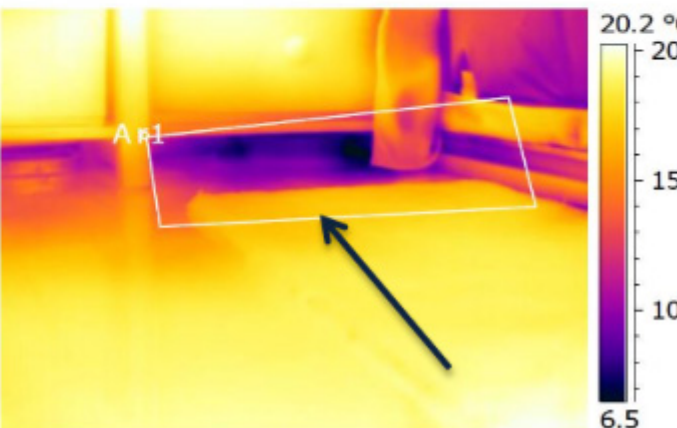
Skelagervej 83  
Eksempel på kuldebro og træk i stue.

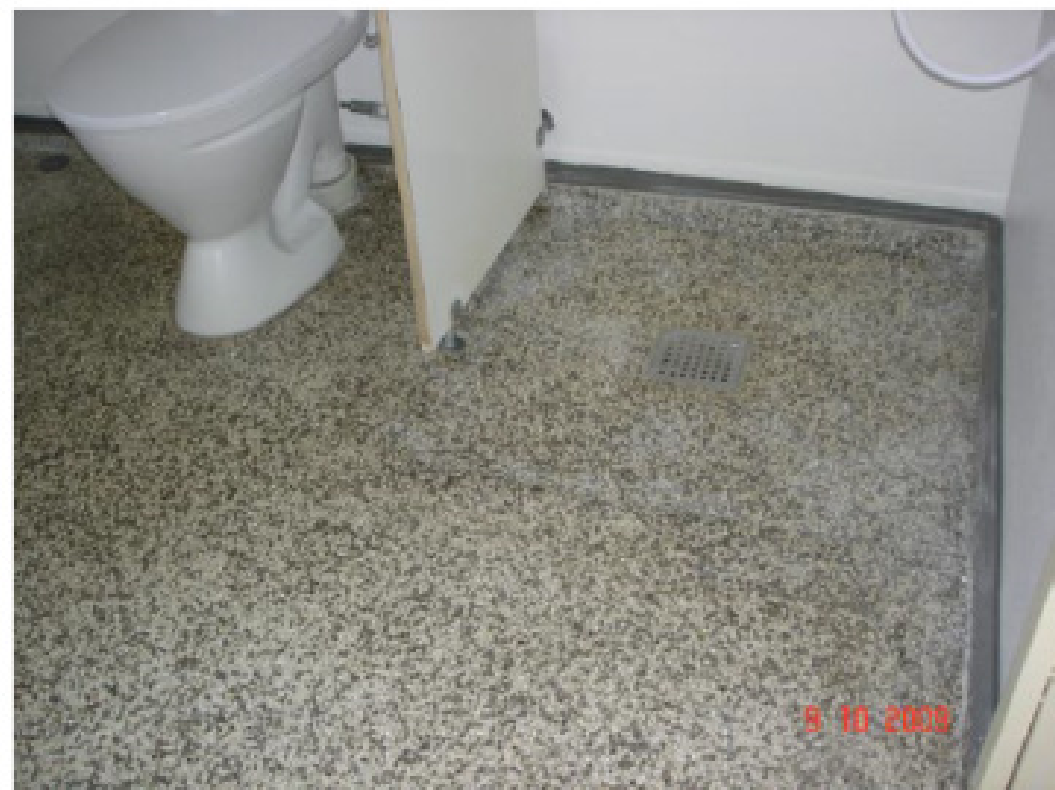
Bruseniche med skærmvæg mod toilet.

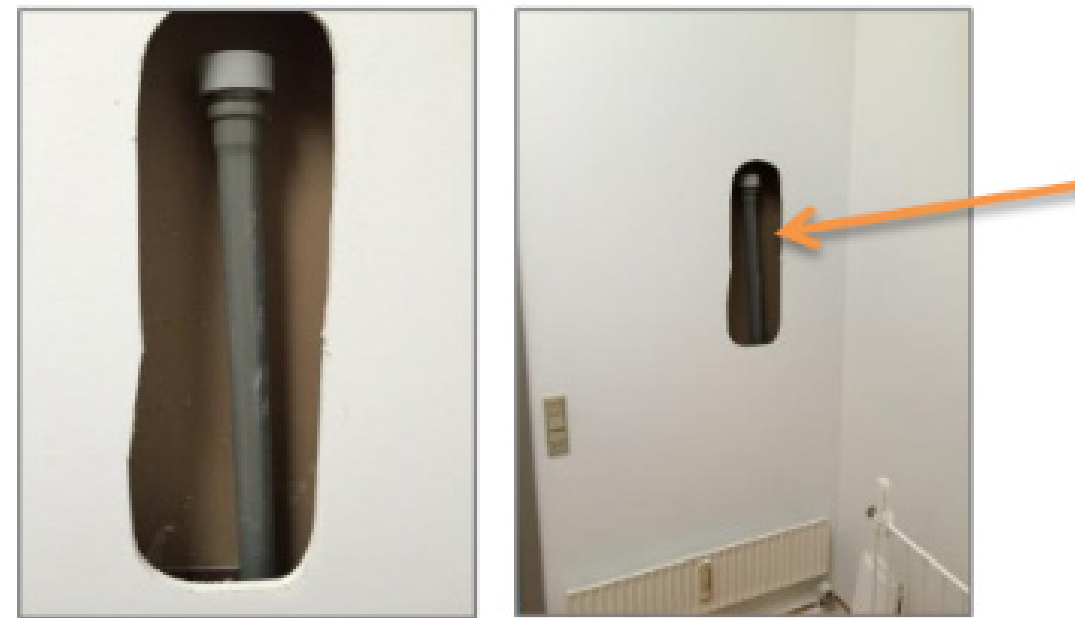
Hultagning i let væg ved badeværelse. Kloakudluftning er placeret og afsluttet midt i væggen.

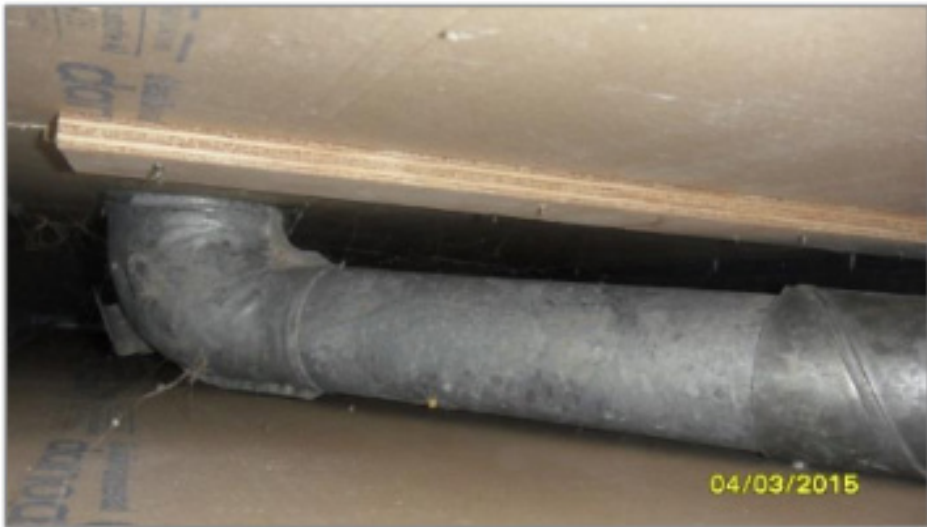
Hultagning i let væg ved badeværelse. Alt fremtræder tørt og uden skadessymptomer.

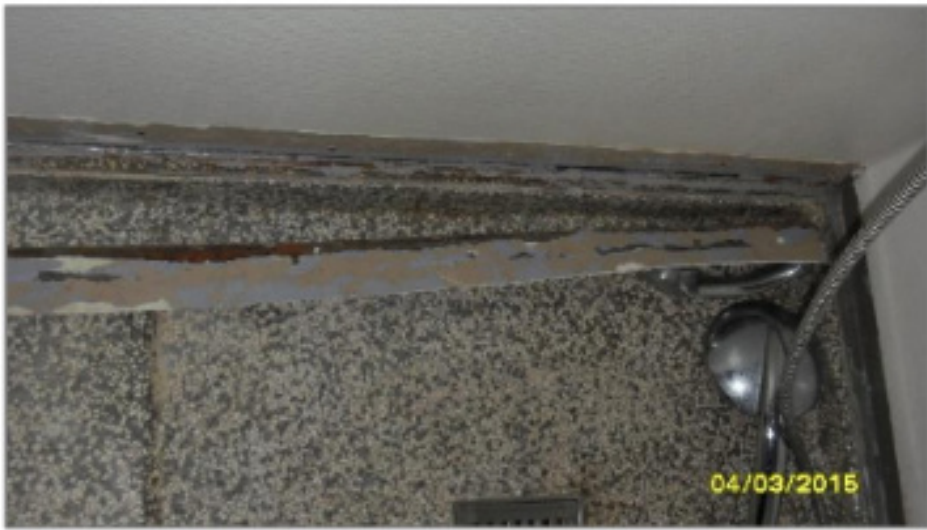
En fodliste i de to først undersøgte badeværelser blev demonteret. Her registreredes, at alt var tørt og uden skadessymptomer.

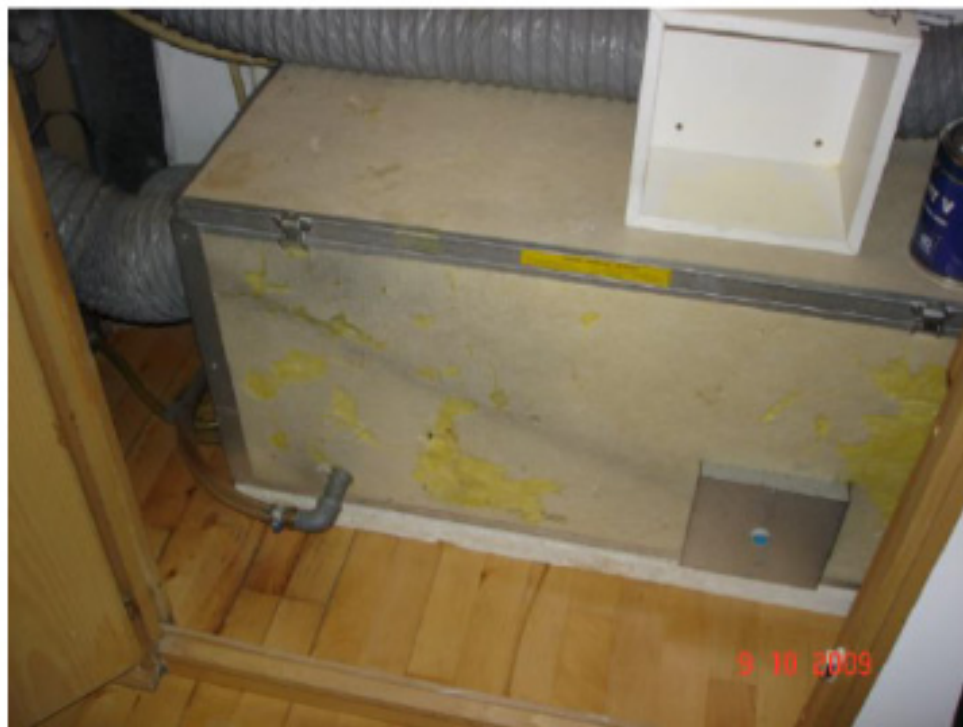
Ventilationsanlæg med flexslanger og afløbs-slange. Der er vandskader på gulv.

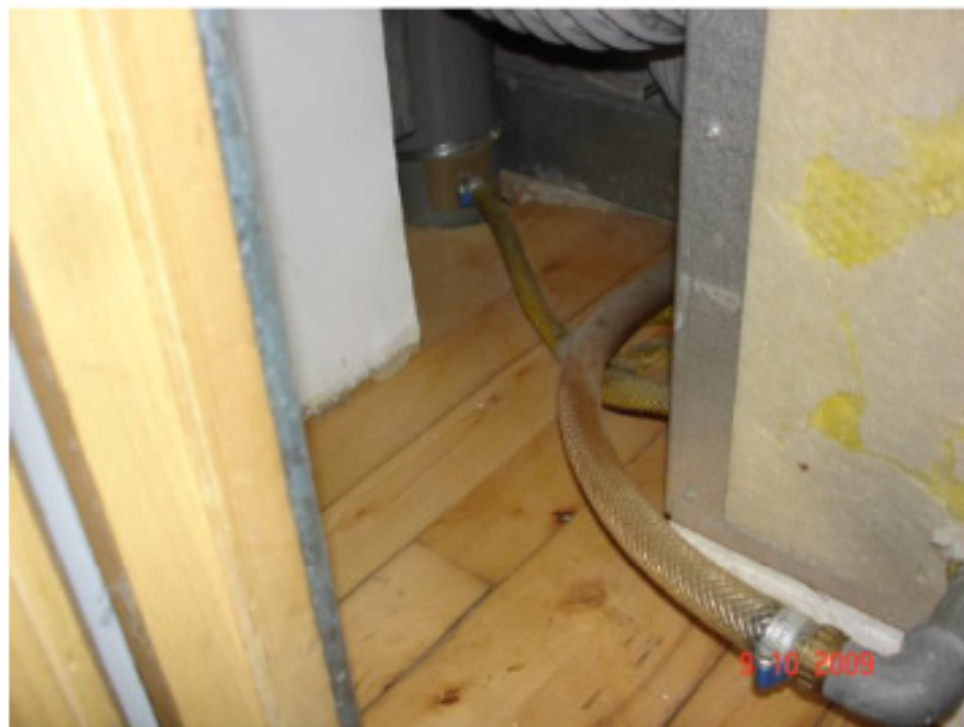
Afløb er udført med anboring på faldstamme.

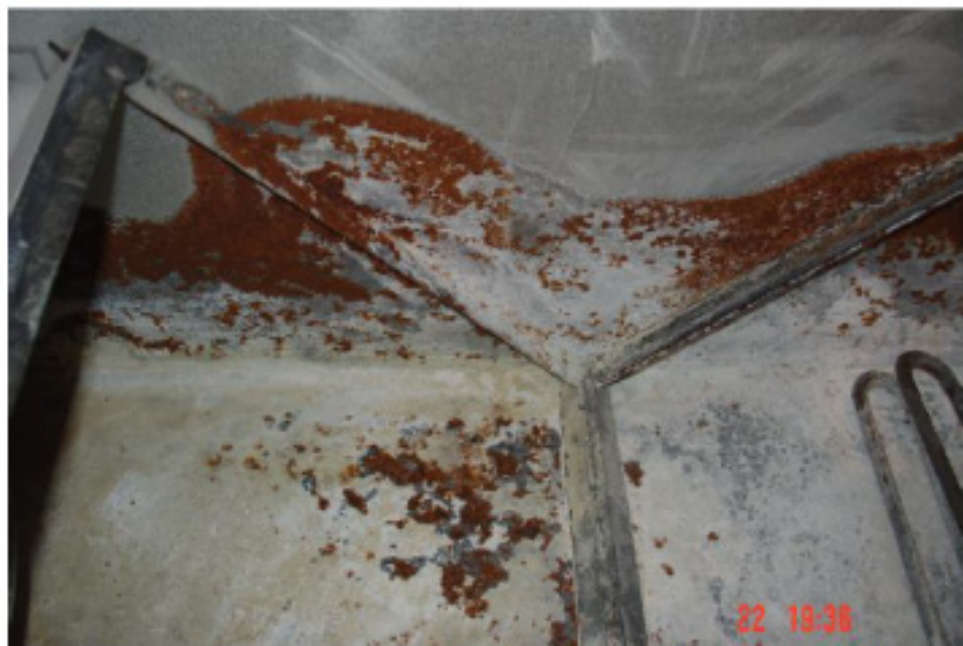
Der er rustangreb på mange dele i ventilationsanlæggene.

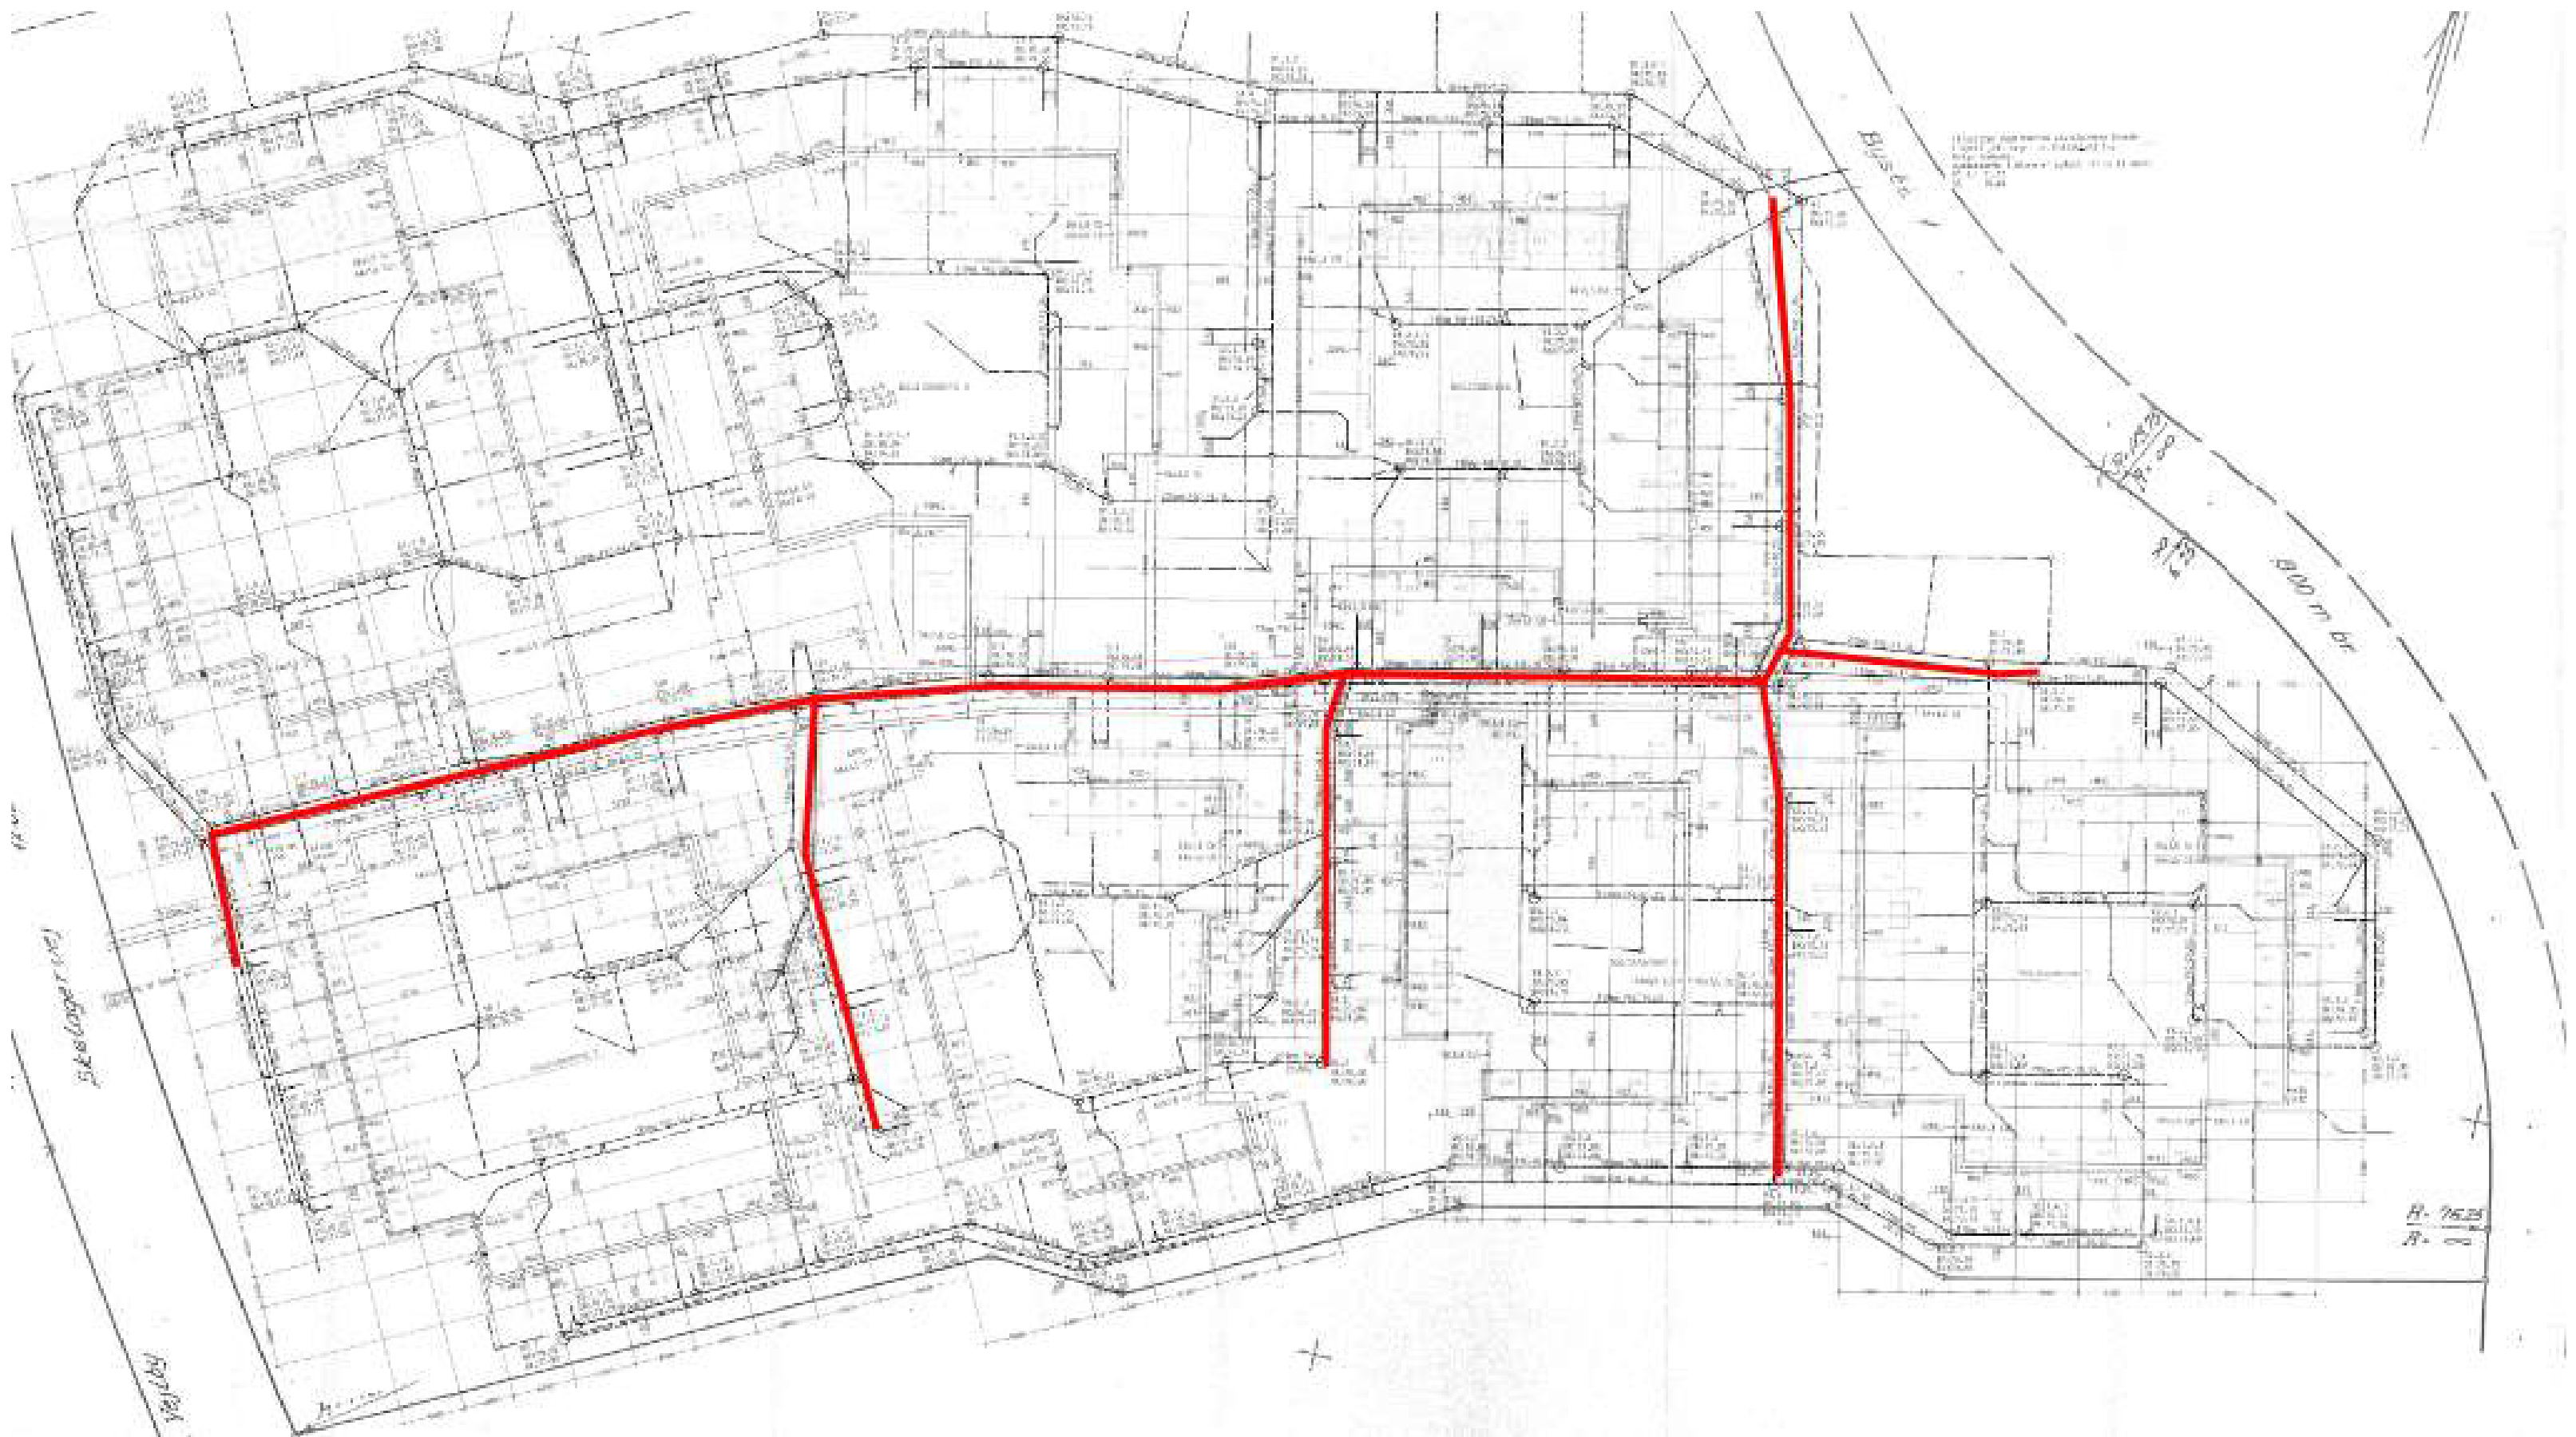
Oversigtsplan over den anbefalede løsning. Rød signatur: ledningstrækninger der ønskes udført fuld renoivering af.
